Y様邸 外部塗装改修工事 札幌市北区

平成24年 5月施工

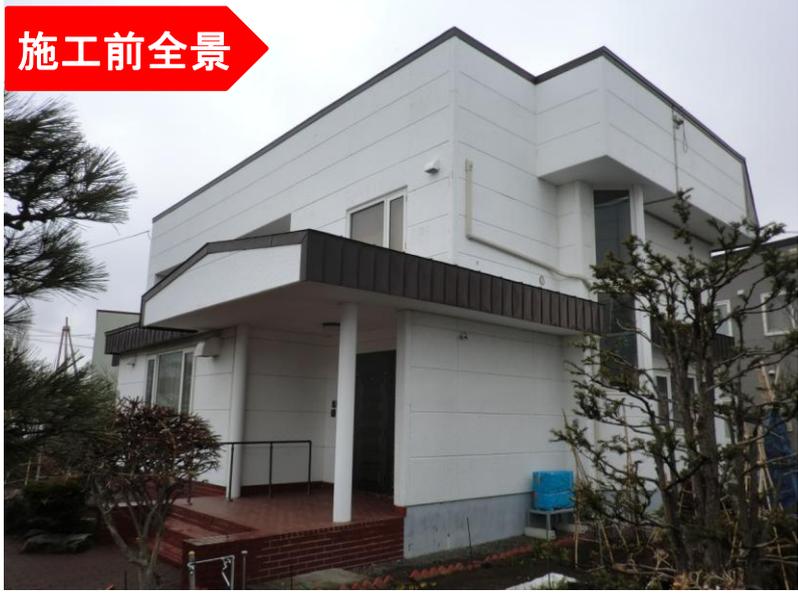
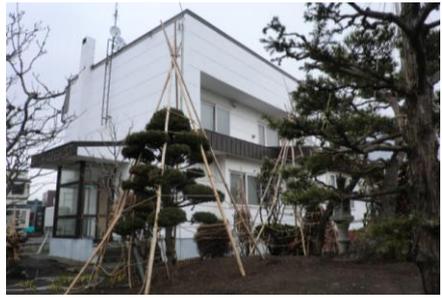
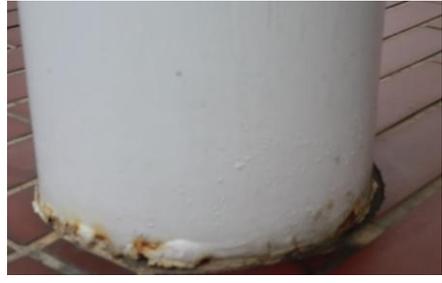
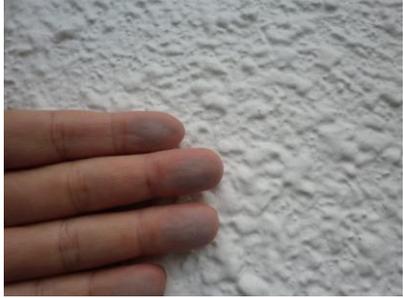
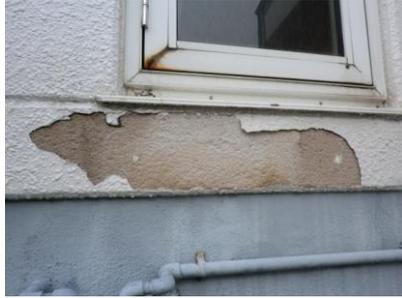
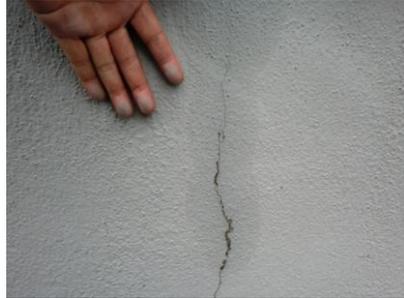
施工前の状況：屋根トタン部は経年劣化により塗膜の艶引け、変退色、一部ハゼ廻り他の赤錆発生。  
外壁ALC板も経年劣化により塗膜の変退色、光沢の低下、白亜化(チョーキング)水廻り外面の凍害による、塗膜の剥離など劣化が進行している為、早急な塗装改修をお勧めしました。
