平成23年10月施工

施工前全景

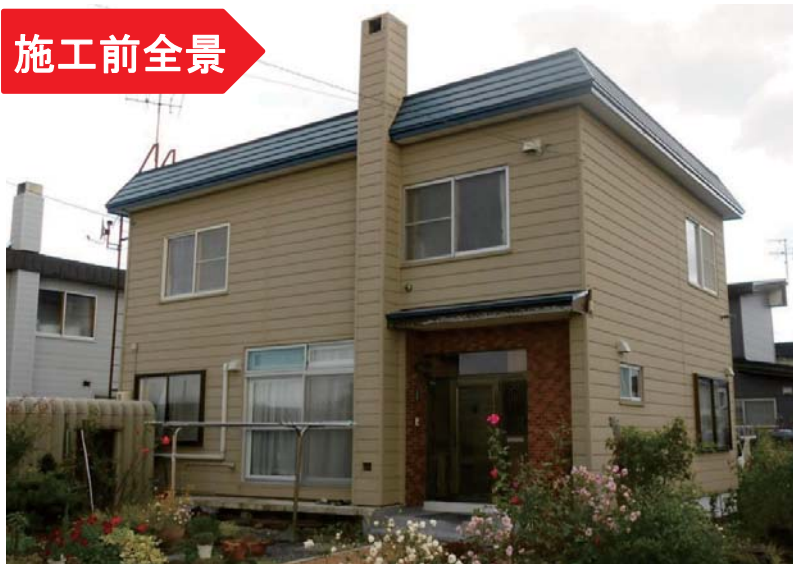
施工前の状況: 屋根部は経年による発錆、ハゼ部コーキングの劣化。  
金属サイディング部も経年劣化による白亜化、発錆が見受けられたため、早急の  
塗装改修が必要となりました。

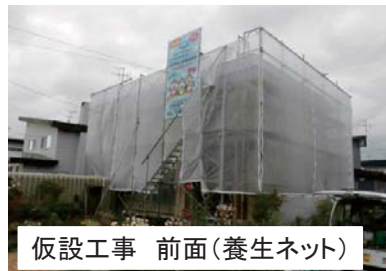
仮設工事 前面(養生ネット)

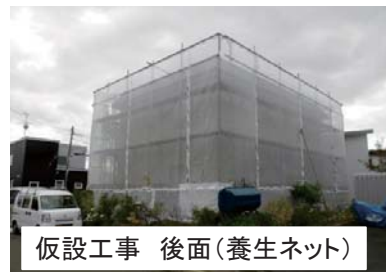
仮設工事 後面(養生ネット)

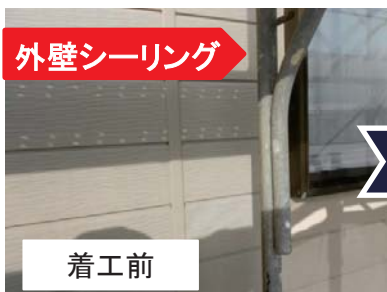
着工前

シーリングとは、外壁の継ぎ目部分やサッシ等、隙間から雨水等が入らないようにコーキング等の  
目地材を充填する事です。経年により劣化するため、外壁塗装工事に合わせて打ち替えをします。

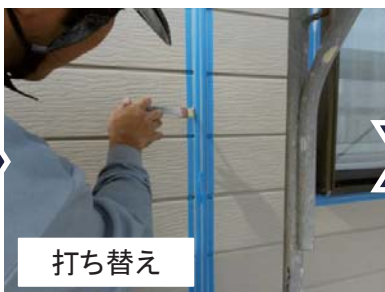
打ち替え

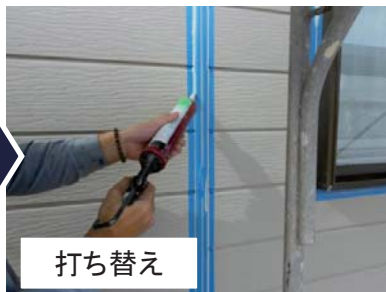
打ち替え

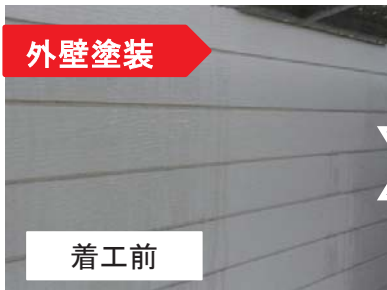
着工前

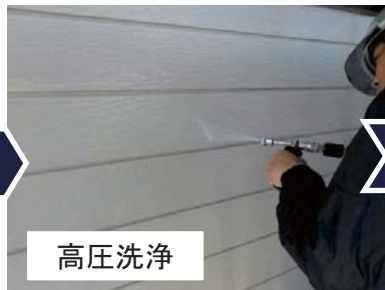
高圧洗浄

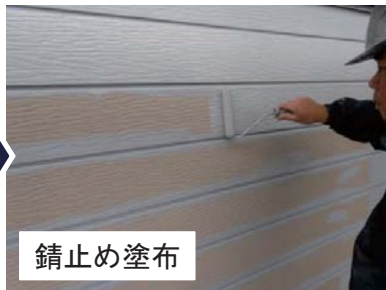
錆止め塗布

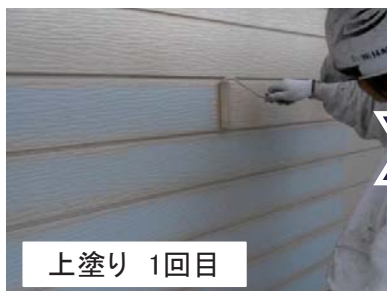
上塗り 1回目

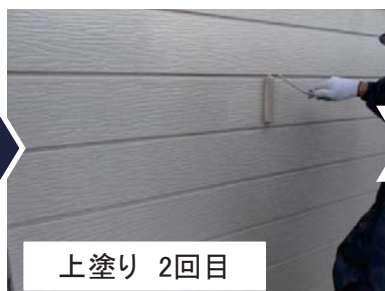
上塗り 2回目

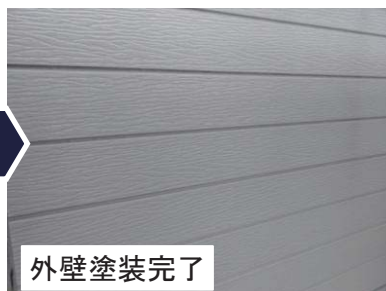
外壁塗装完了

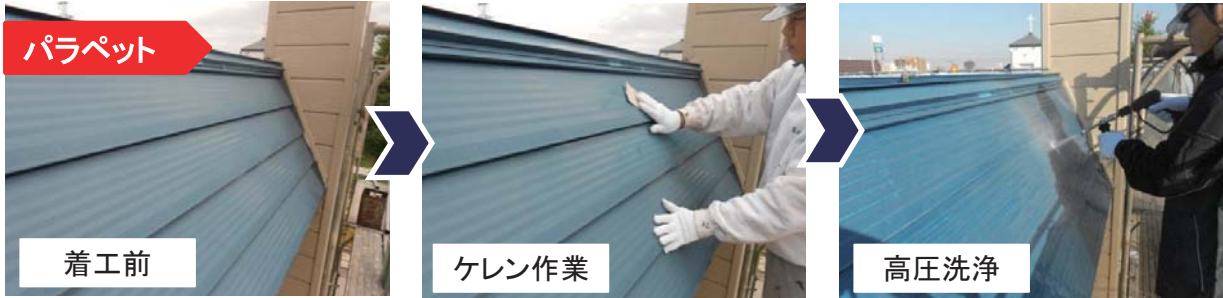
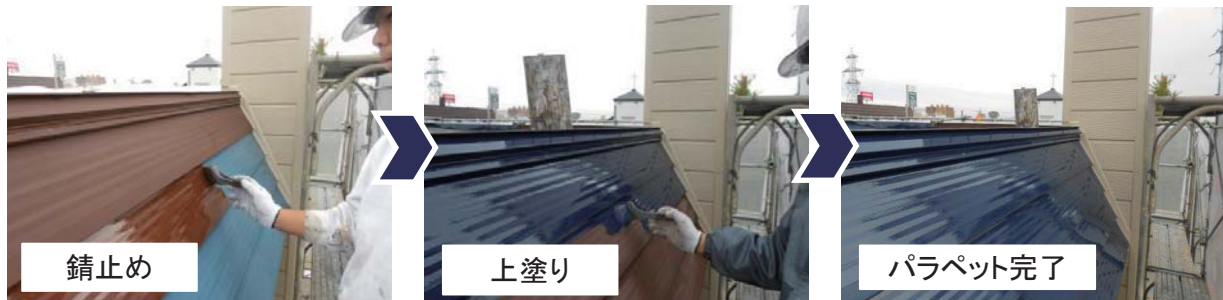
ケレン作業とは、さび落としや劣化している塗膜の除去を行うことを指します。この作業でタン表面への塗料ののりが良くなり、塗膜の寿命が長持ちします。
