平成23年10月施工

施工前全景

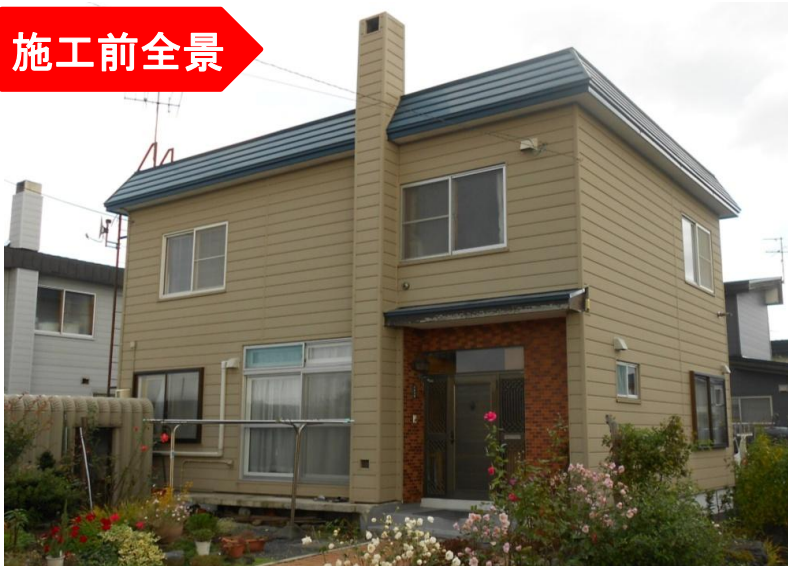
施工前の状況:屋根部は経年による発錆、ハゼ部コーキングの劣化。
金属サイディング部も経年劣化による白亜化、発錆が見受けられたため、早急の
塗装改修が必要となりました。

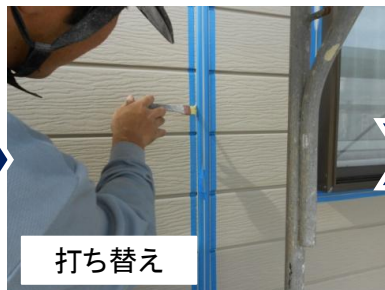
打ち替え

シーリングとは、外壁の継ぎ目部分やサッシ等、隙間から雨水等が入らないようにコーキング等の
目地材を充填する事です。経年により劣化するため、外壁塗装工事に合わせて打ち替えをします。

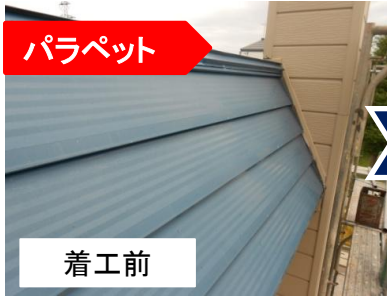
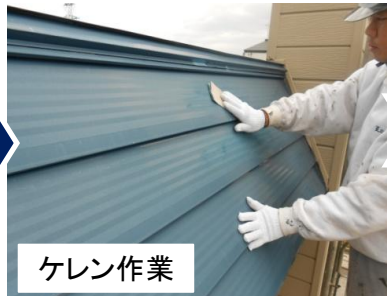
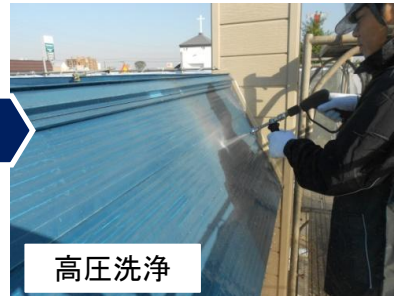
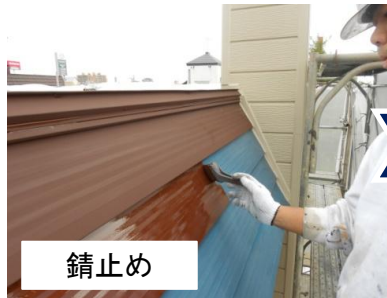
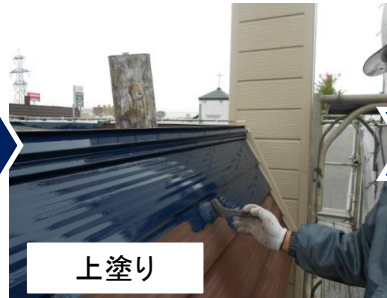
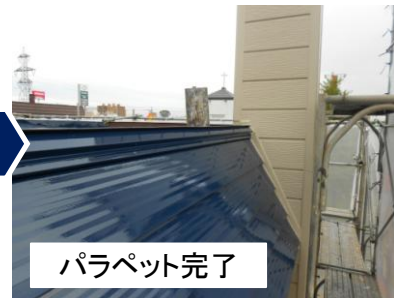
ケレン作業とは、さび落としや劣化している塗膜の除去を行うことを指します。この作業でタン表面への塗料ののりが良くなり、塗膜の寿命が長持ちします。
