M様邸 外部塗装サイディング改修工事 札幌市北区

平成24年 7月施工

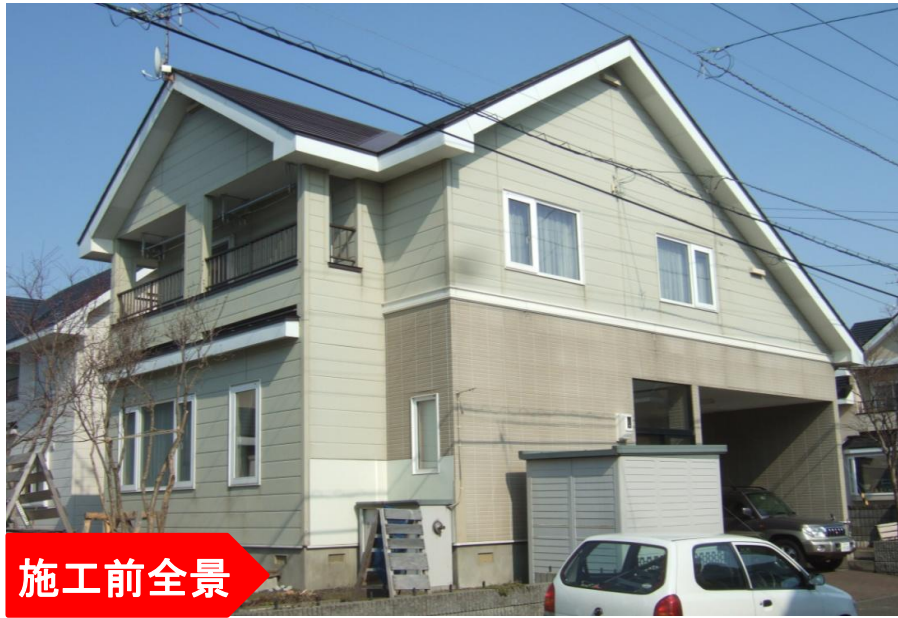
施工前の状況:サイディング部の大きな劣化、水切り部の破損など。
胴縁が打てないほど痛みが激しい箇所があったため、部分的に貼り替えをして
上から新しいサイディングを貼りました。
※胴縁とは、サイディングの板張りなどを受けるための下地部材の事です。

部分貼り替え
