Y様邸 外部塗装改修工事 札幌市北区

平成24年 5月施工

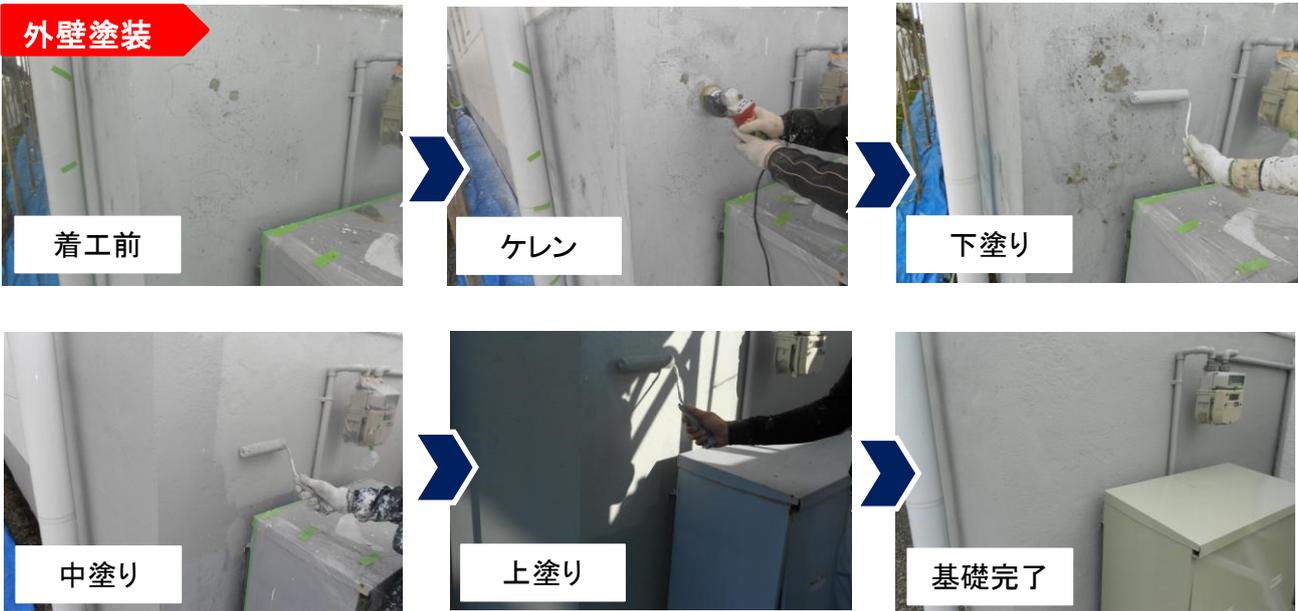
屋根

施工前の状況：屋根トタン部は経年劣化により塗膜の艶引け、変退色、一部ハゼ廻り他の赤錆発生。  
外壁ALC板も経年劣化により塗膜の変退色、光沢の低下、白亜化(チョーキング)水廻り外面の凍害による、塗膜の剥離など劣化が進行している為、早急な塗装改修をお勧めしました。

ケレン作業とは、さび落としや劣化している塗膜の除去を行うことを指します。  
この作業でタン表面への塗料ののりが良くなり、塗膜の寿命が長持ちします。
