T様邸 屋根塗装工事 当別町

平成24年 6月 施工

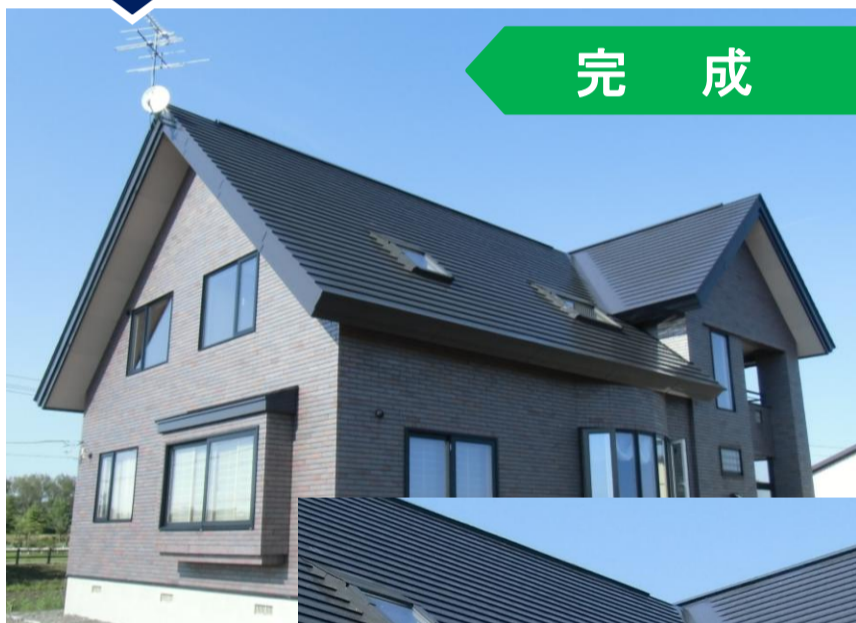
完成

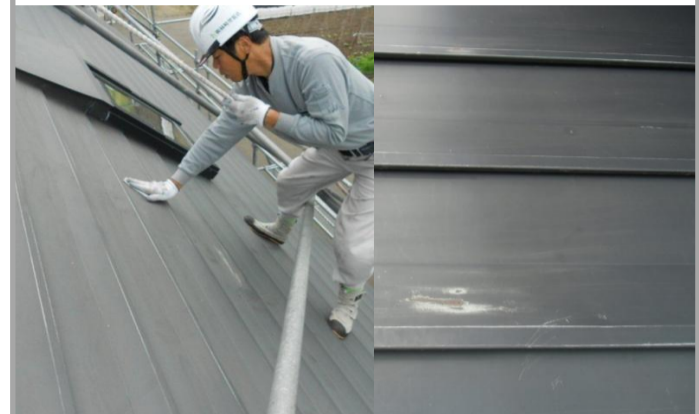
①下地調整

脆弱な旧塗膜をサンドペーパーなどを使用し、手作業で除去します。一見地味な作業ですが、この作業によって仕上がりの美しさや新しい塗膜の寿命が変わってきます。

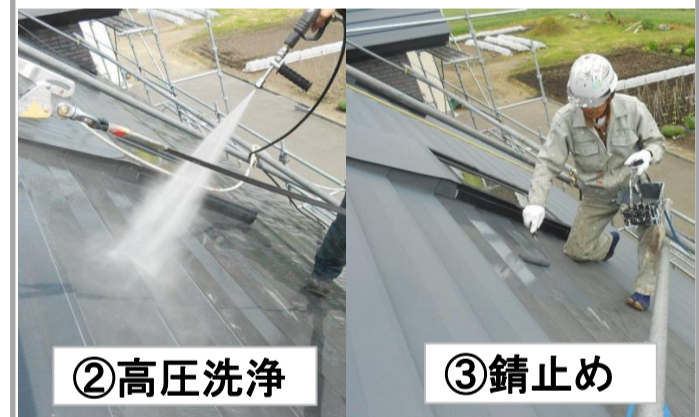
②高圧洗浄

③錆止め
